洪湾支线应急抢险换管工程

竣工环境保护验收调查报告

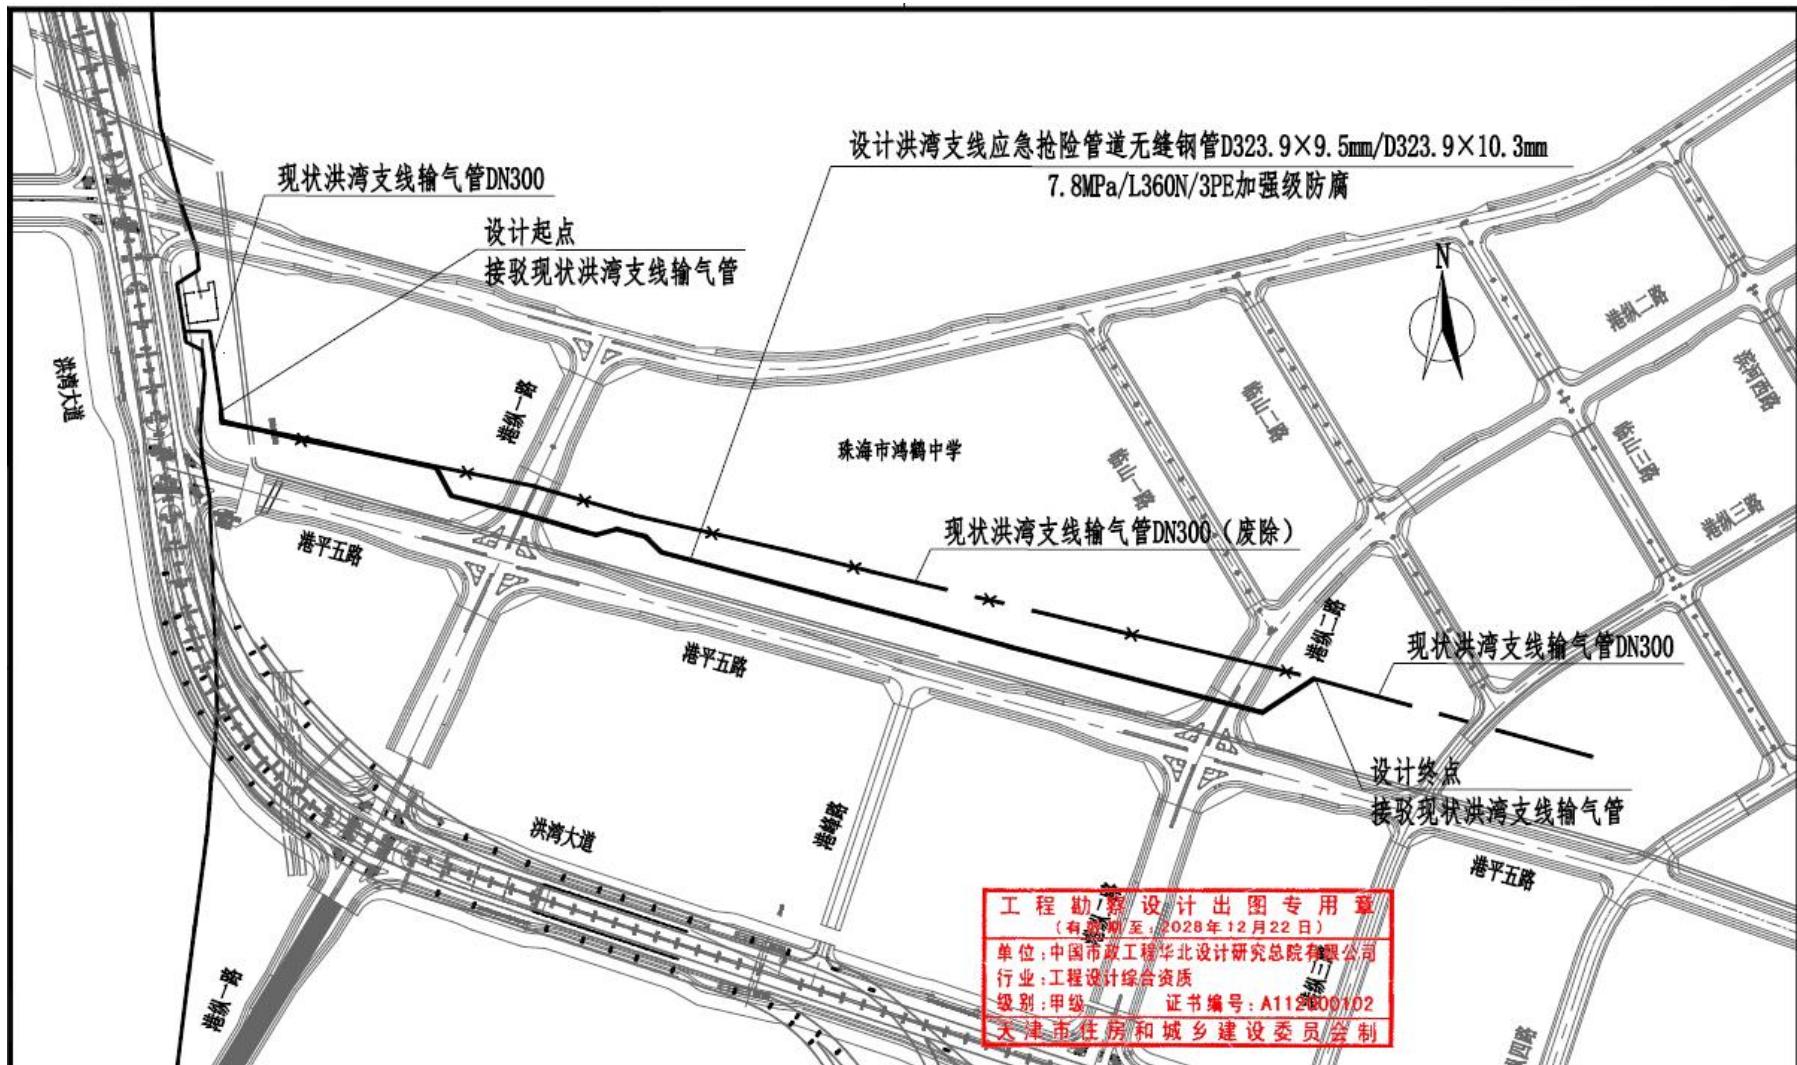
图 2.2-3 本项目管道走向图

天然气管道线路由珠海市香洲区南屏镇二间街管道水平距离 1075m，起自港平五路绿化带向东敷设至港纵二路东侧，终点接现状港纵二路东侧洪湾支线输气管道，含定向钻穿越水平长度约 201.5m。设计管道起点位于洪湾阀室南侧，接现状洪湾支线输气管道，抢险管道沿港平五路绿化带向东敷设至港纵二路东侧，终点接现状港纵二路东侧洪湾支线输气管道，线路走向图见图 2.2-3。

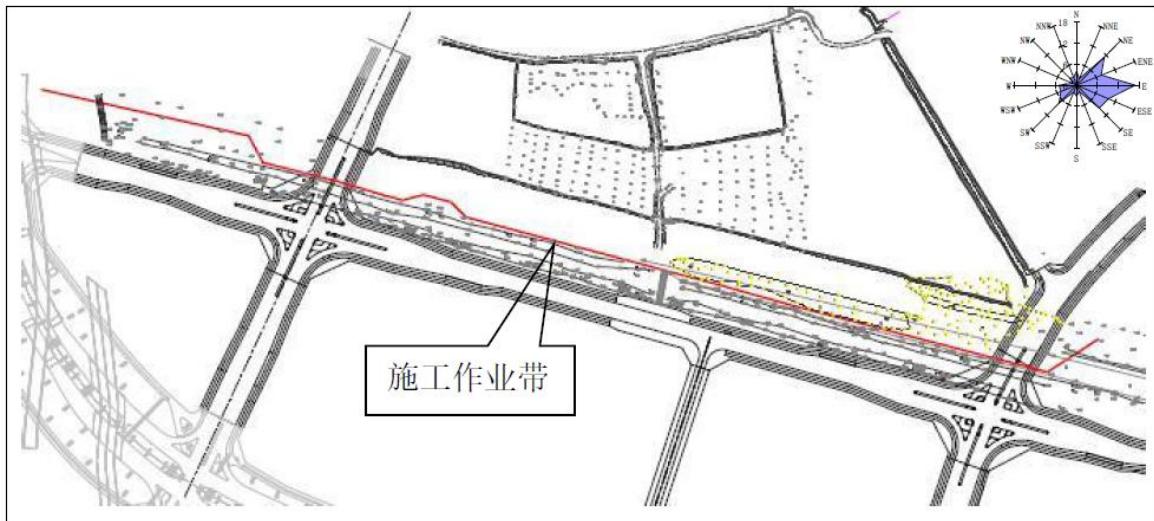
图 2.7-1 施工作业带图

本工程施工作业带宽度为 12m，临时占地面积为 1.29ha；管道施工前，应组织对施工作业带内地上、地下各种建（构）筑物和植（作）物、林木等进行清点造册。施工作业带清理在放线并办理好征（占）地手续后进行。

清理和平整施工作业带时，注意保护线路控制桩，如有损坏应立即补桩恢复。施工作业带范围内，对于影响施工机具通行或施工作业的石块、杂草、树木、构筑物等应适清理，沟、坎应予平整，有积水的地势低洼地段排水填平。施工作业带如下图所示：

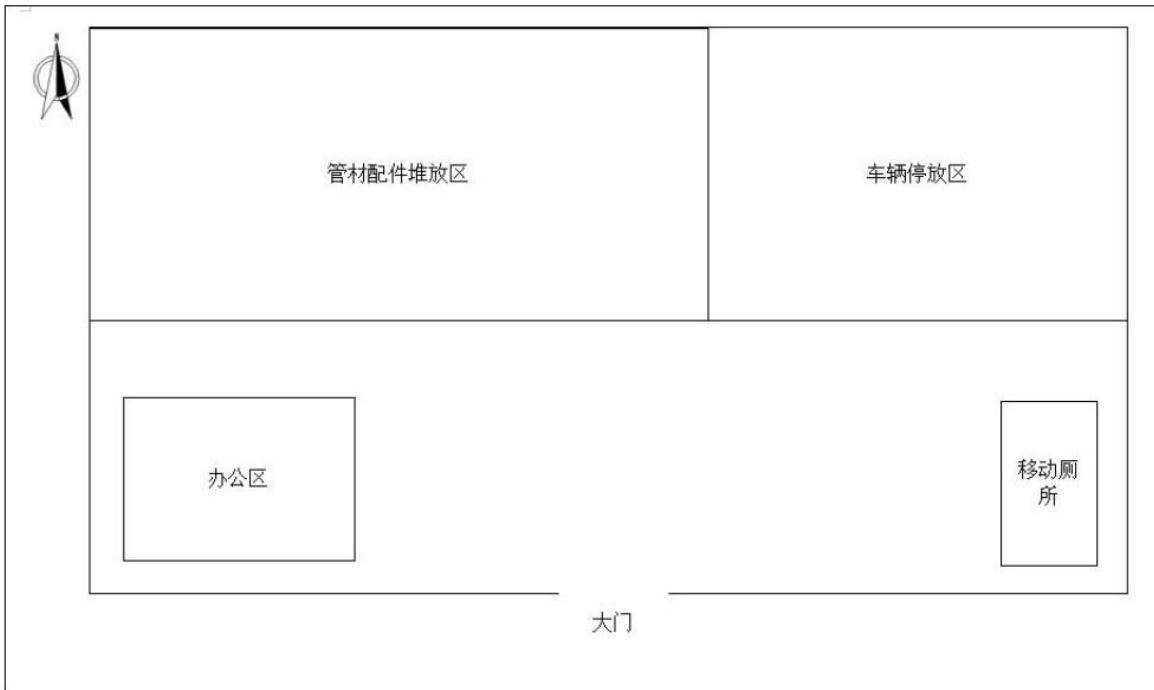
图 2.7-2 施工平面布置图

项目工程施工过程中，在管道两端及路口设立了硬隔挡，并设置了有关工程施工、文明施工、环境保护的宣传标语牌及安全警示红灯。项目施工现场设置了项目临时移动厕所、车辆停放区、办公室和材料堆放区域，见下图施工平面布置图。

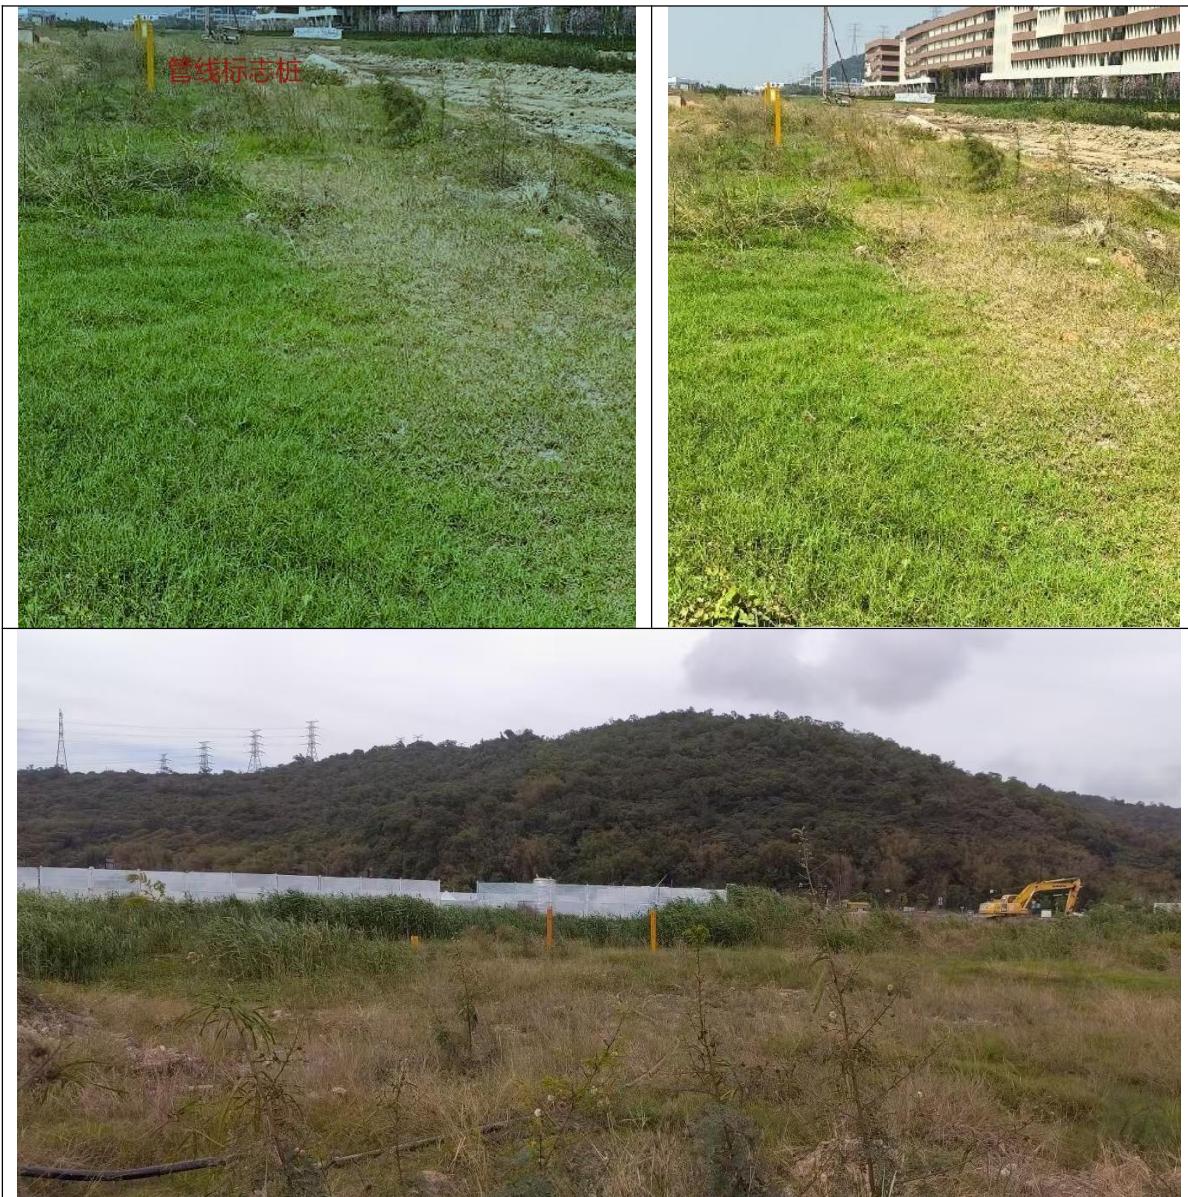
图 5.7-1 施工作业带植被恢复效果图片

根据现场调查，本项目不涉及基本农田和耕田，工程施工作业带区域已进行了地貌恢复，场地已重新平整，也对裸露地表进行了植被恢复措施，主要为撒播狗牙根草籽，目前这些草籽长势良好，已在施工区形成大面积地被植物层，有效缓解了新增水土流失。根据调查结果综合分析，本项目已落实项目环评文件及其批复提出的生态保护措施；本项目建设后，项目所在区域生态系统未发生重大变化，符合环评阶段的预测结论，本项目采取的生态保护措施有效。施工作业带植被恢复效果如下：

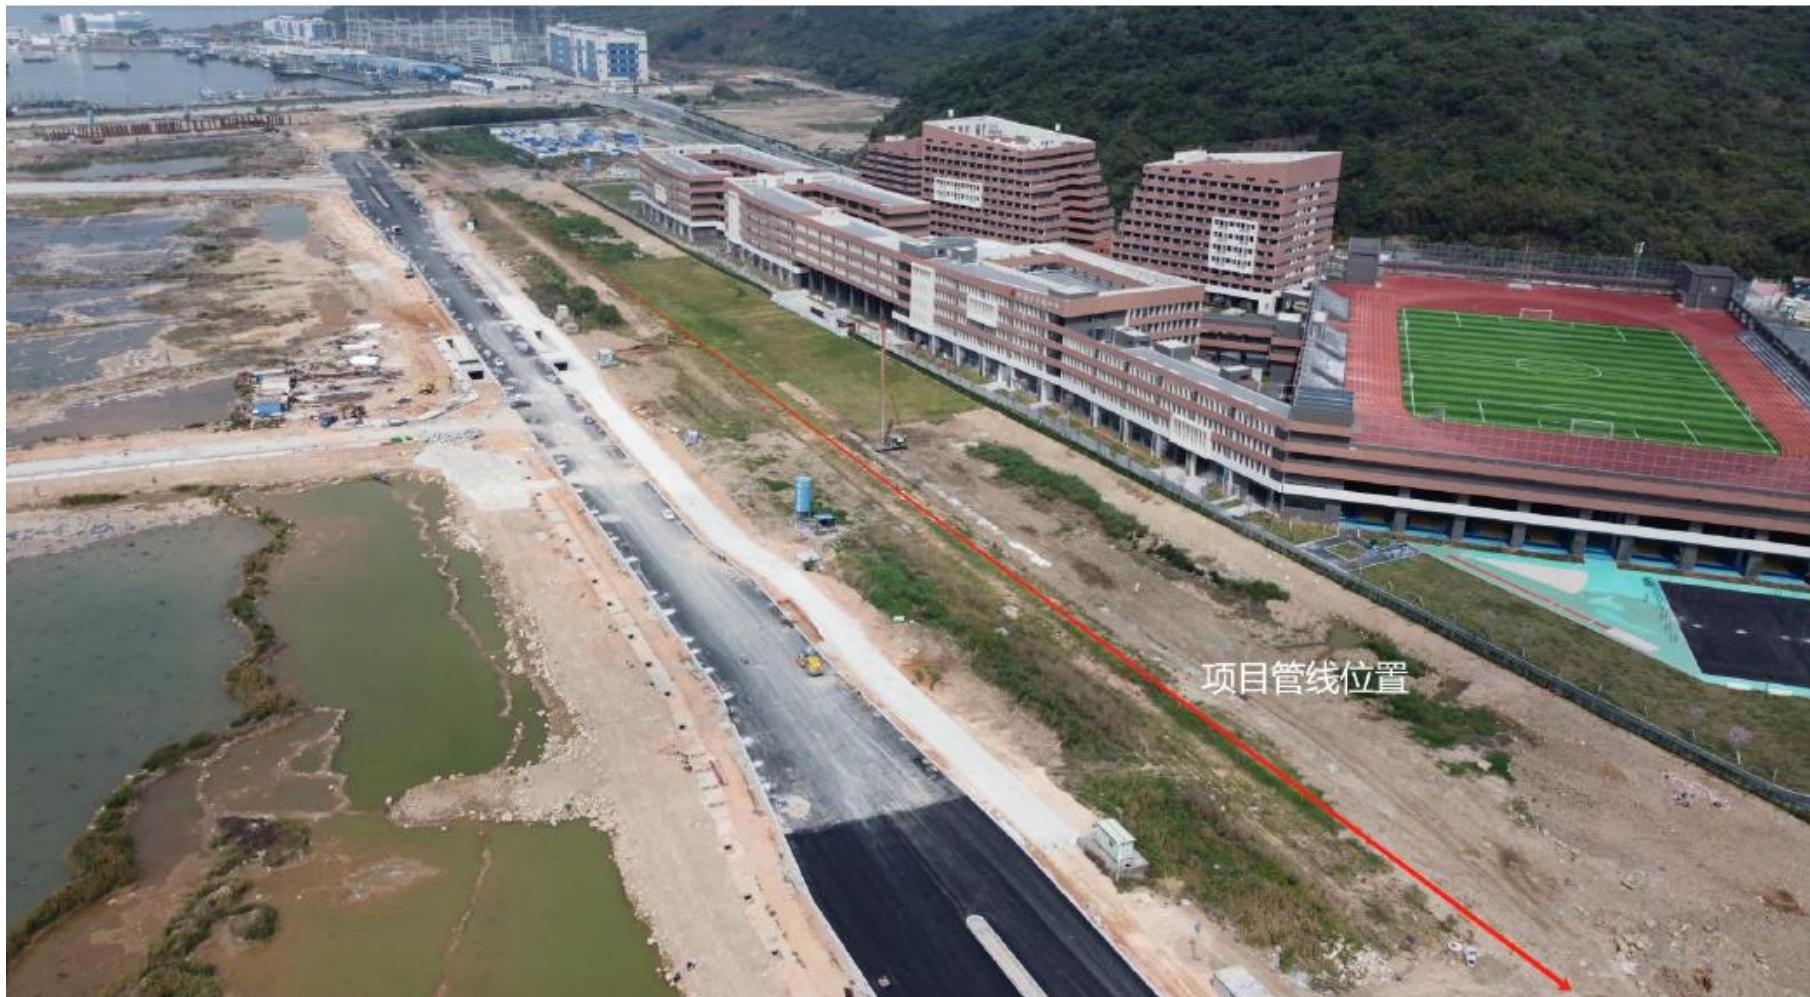
图 5.7-3 完工后项目区植被现状

工程施工完成后已进行地貌恢复，并撒播草籽进行植被恢复，现场调查中发现，撒播的草籽主要为狗牙根，目前已在鸿鹤中学南部和项目管线东段形成大面积地被植物层，有效缓解了新增水土流失。

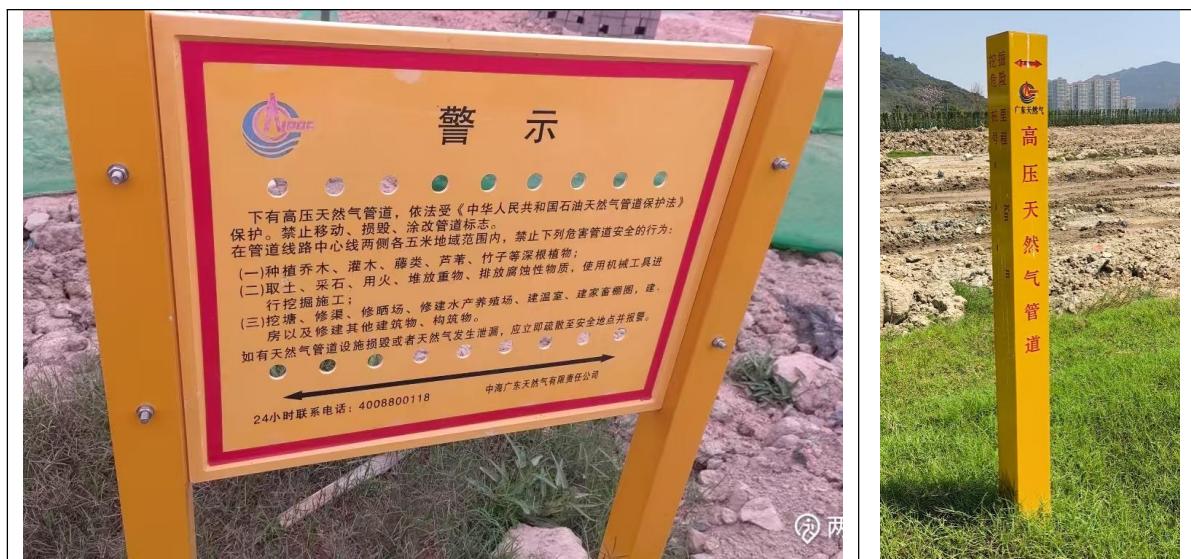
图 9.2-1 现场警示牌、标识

(7) 穿越敏感区段和人员密集的管线增设警示牌，警示人员不要破坏管道（见图 9.2-1）；
